高圧受電設備設置者の皆さまへ

# 波及事故

## を防止するために

### 【主遮断装置編】

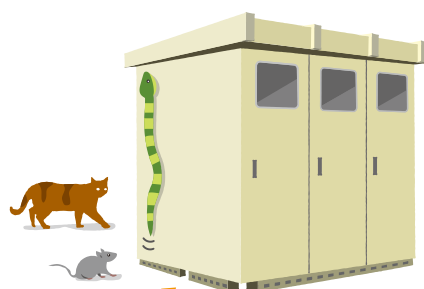
充電設備の僅かな隙間から小動物は侵入するため、**隙間を塞ぐことが効果的です。**

パテ

セメント
