高圧受電設備設置者の皆さまへ

波及事故

を防止するために 【小動物などの接触編】

小動物などの接触における 各種波及事故防止対策

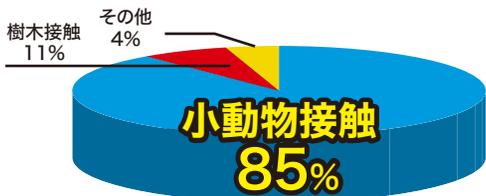
小動物などの接触による波及事故の
■原因割合■

※小動物などの接触による波及事故とは、外部から高圧機器等に接触し配電線が停電するものを指す。
